**Onderzoek naar aanleiding van de brand  
in operatiekamer 8 van het Twenteborg  
Ziekenhuis te Almelo op 28 september 2006**

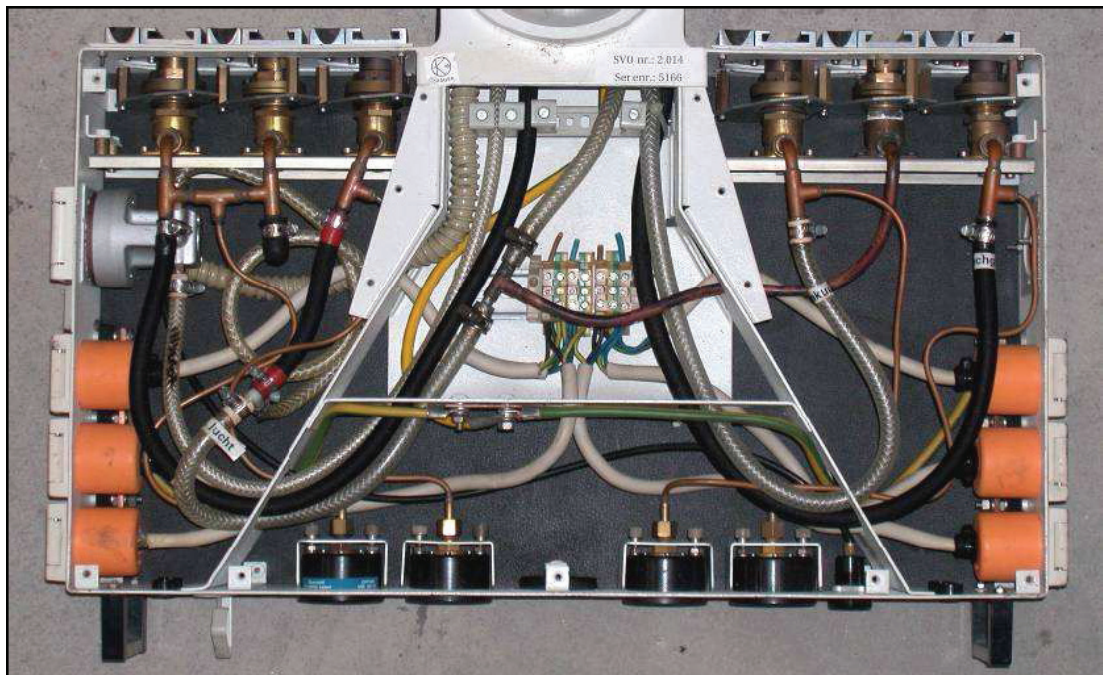
Afbeelding 3

**Inwendige bovenkant referentie-anesthesiezuil.**

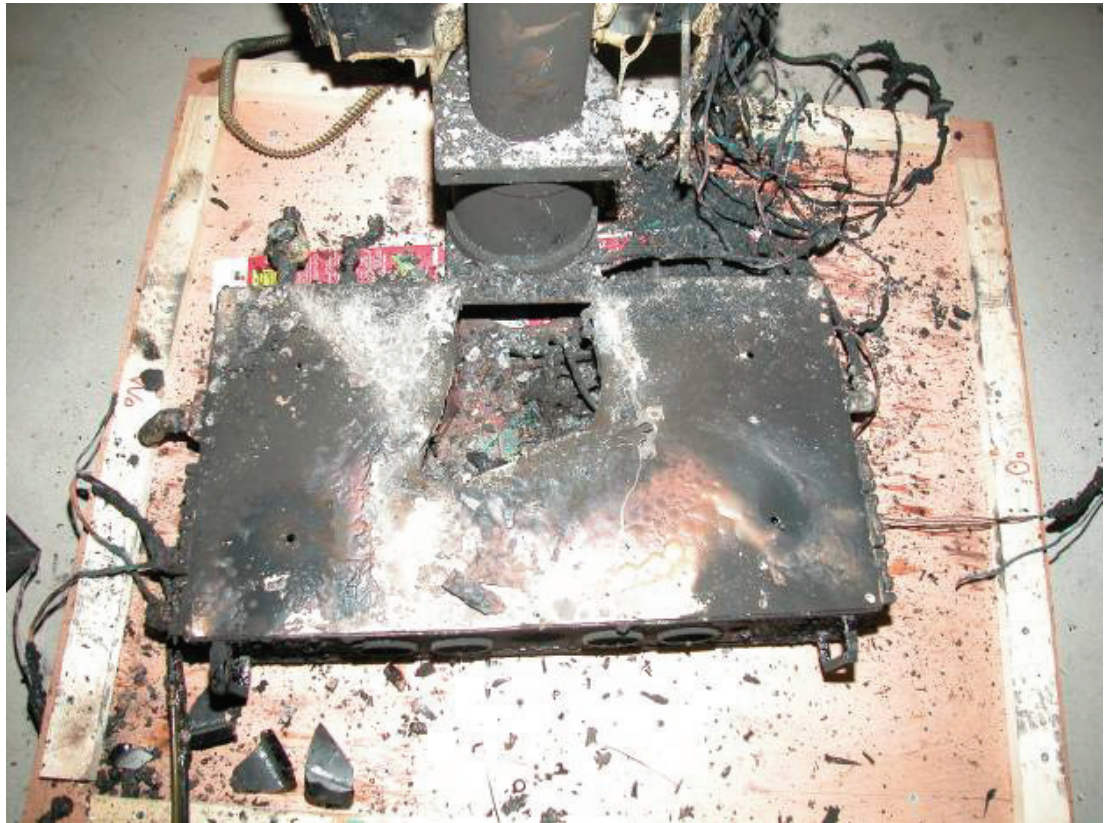
Afbeelding 4

**Gat door de brand ontstaan in de aluminium plaat (bovenzijde anesthesiezuil).**

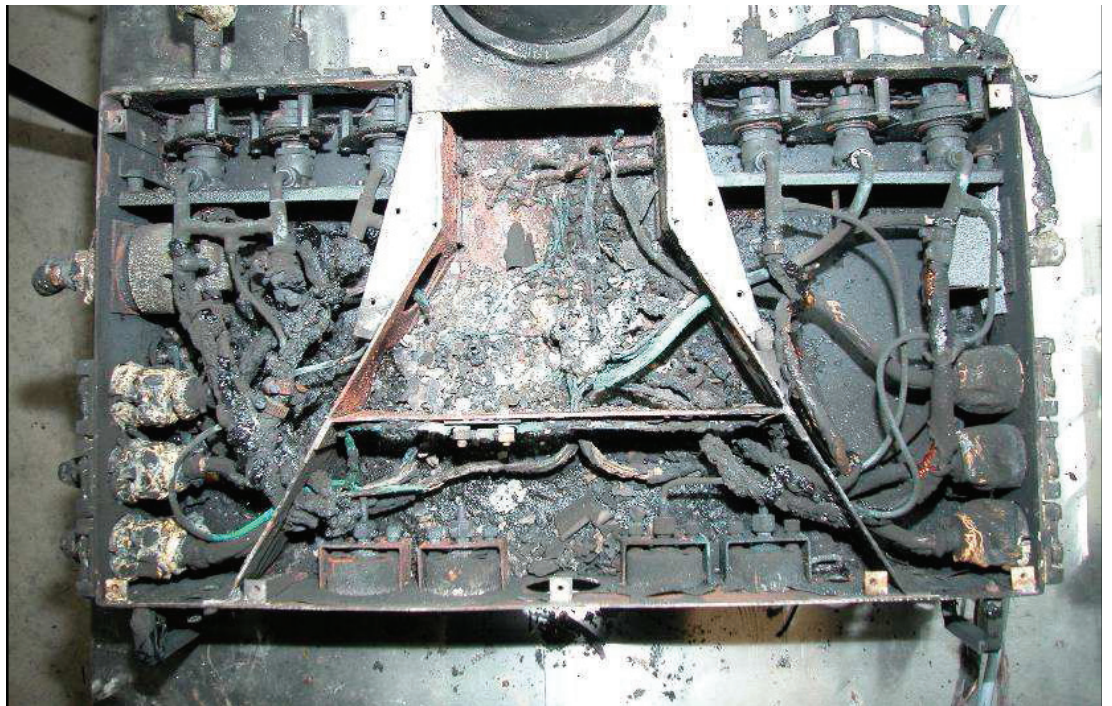
Afbeelding 5

**Inwendige van de verbrande anesthesiezuil. In het centrale deel is door de extreme hitte vrijwel alles weggebrand, weggesmolten of verdampt. Buiten het centrale deel zijn nog de verkoelde resten van slangen etc. te zien.**

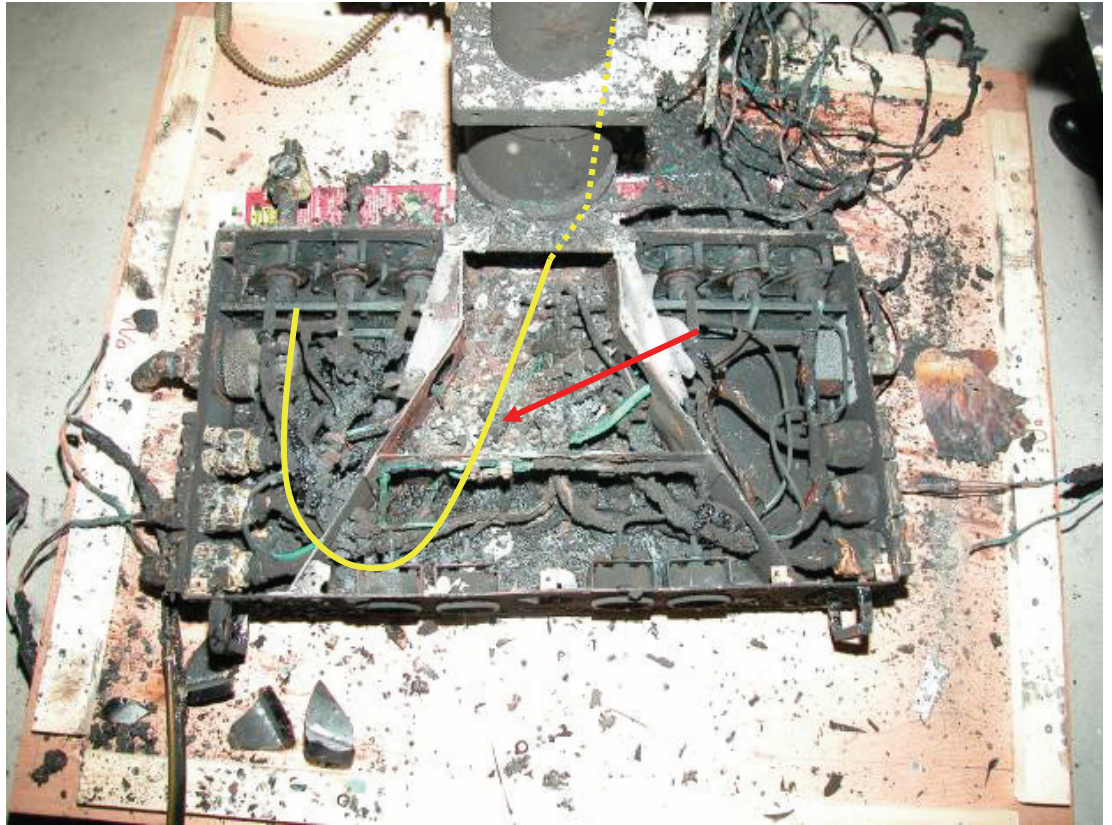
### Afbeelding 6

**Binnenzijde anesthesiezuil van de bovenzijde gezien. De gele lijn geeft aan waar de ononderbroken zuurstofslang in de anesthesiezuil heeft gelopen. De gele stippellijn geeft aan het na de brand nog intacte deel van de zuurstofslang in de verticale buis. De rode pijl geeft de plaats aan waar de meeste hitte-inwerking is geweest en waar ongeveer het lek in de zuurstofslang moet zijn ontstaan.**

Op basis van het onderzoek van de brandsporen in de anesthesiezuil en op basis van de getuigenverklaringen concludeert het NFI dat door enige oorzaak een massaal lek in de zuurstofslang onder een druk van ca. 5 bar is ontstaan, welk lek bepalend is geweest voor het beloop van de brand<sup>[a]</sup>. Bekend is dat de ontbrandingstemperatuur van materialen onder verhoogde partiële zuurstofdruk sterk verlaagt. De Inspectie hanteert voor haar onderzoek dit inzicht als uitgangspunt<sup>[b]</sup>. Waardoor precies het lek is ontstaan, is onbekend. Nader onderzoek door het NFI<sup>[2]</sup> aan een aantal soortgelijke

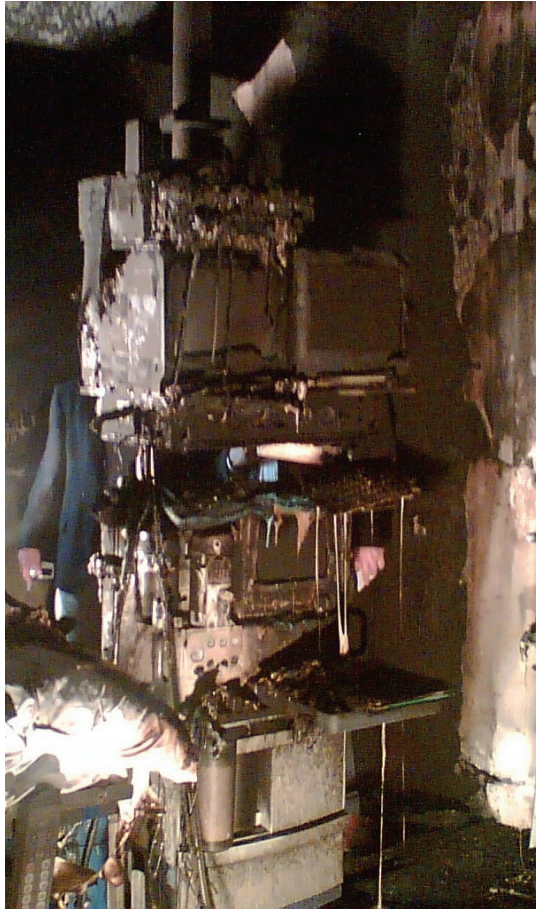
## Afbeelding 7

### De anesthesiezuil met bewakingsapparatuur en het anesthesietoestel na de brand.

Een zuurstoflek gevolgd door een brand, die vervolgens werd aangejaagd door het lek branden van alle slangen, waaronder een persluchtslang onder 10 bar druk, verklaart ook de gebeurtenissen: het seconden lang aan de zichtbare brand voorafgaand gesis wat aanzwol tot angstaanjagend gebulder, de steekvlammen en de extreme hitteontwikkeling. Medewerkers op de OK vreesden voor een explosie<sup>[3]</sup>, wat goed voorstelbaar is bij een dergelijk heftig beloop en bekendheid met de aanwezigheid van diverse gassen en een reservecilinder in het anesthesietoestel met zuurstof onder hoge druk (tot 200 bar).

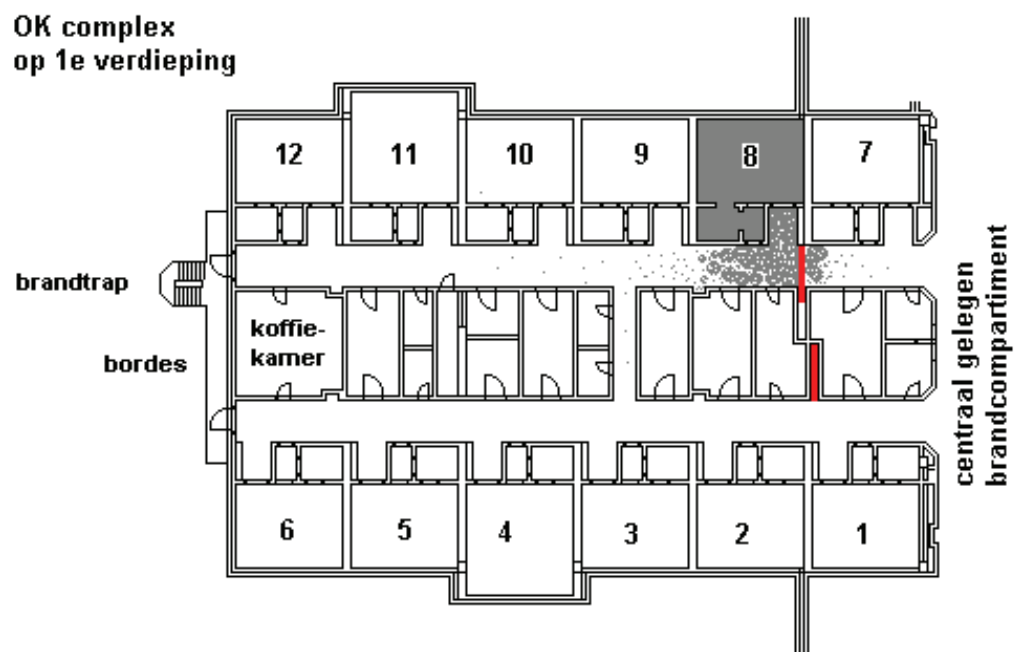
Afbeelding 12

**Schematisch weergegeven plattegrond van het OK-complex, gelegen op de eerste verdieping. De initiële verspreiding van rook is met grijs aangegeven. Te zien is dat de operatiekamers 1 en 7 liggen in een centraal gelegen brandcompartiment. De operatiekamers 2 t/m 6 en 8 t/m 10 vormen met tussenliggende werkruimtes een apart brandcompartiment. Aan het einde van de gangen links op de plattegrond bevinden zich de twee nooduitgangen, die uitkomen buiten op het bordes.**

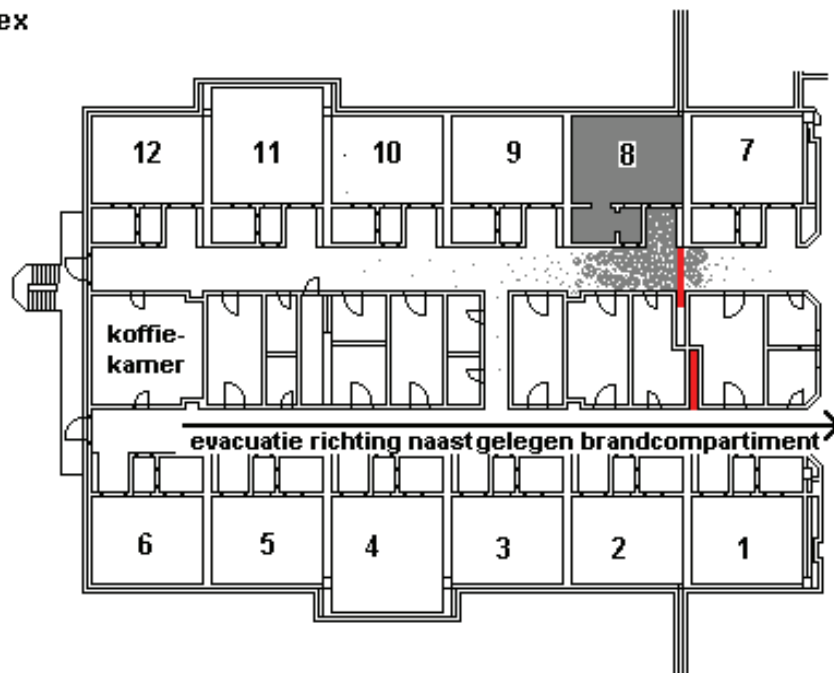
**Evacuatie naar naastgelegen brandcompartiment was mogelijk omdat de brandscheidingsdeur tussen OK 1 en 2 open is gebleven. Vanuit de gang bij OK 8 t/m 12 kon niet iedereen de weg daarheen snel vinden. Het verbindingsgangetje is net als een aantal kamerdeuren te smal om er met een bed in te draaien en door heen te kunnen.**

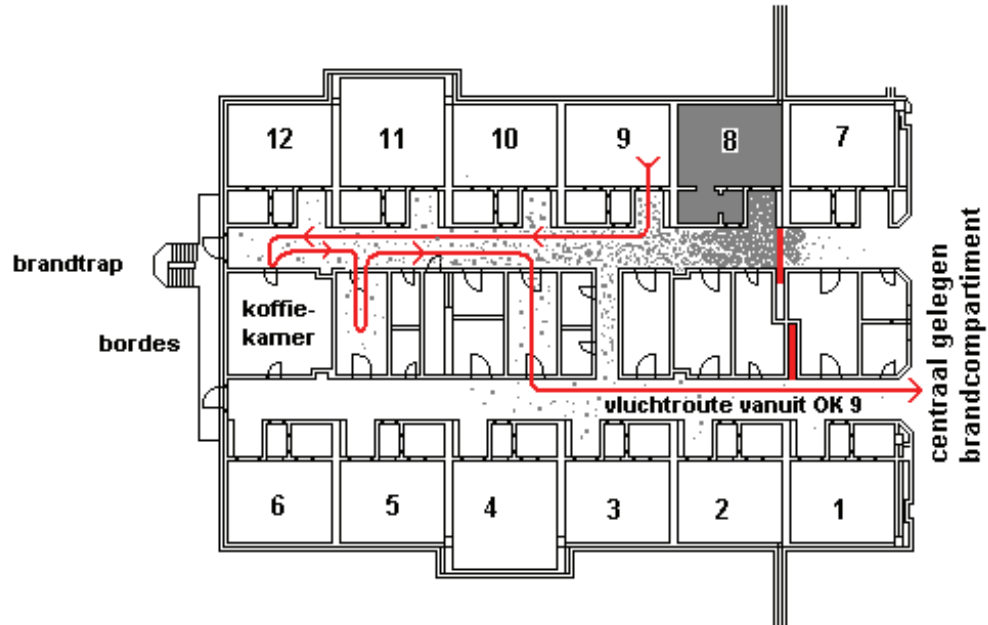
Afbeelding 14

Bij de evacuatie van een patiënt in een bed bleek eerst de route vanaf OK 9 via de koffiekamer niet mogelijk, omdat de deur te smal was. Vervolgens kon men de orthopediekamer er naast wel in, maar er niet doorheen naar de andere gang. Men moest terug de rook in. Pas via een kamer verderop (zie figuur 14) lukte het door beide deuren te komen met de bedlegerige patiënt en deze via de andere gang van het OK-complex in veiligheid te brengen<sup>[38]</sup>. Een dergelijke route is met nog twee patiënten gevonden, maar de precieze route daarvan kon niet meer worden achterhaald.

In rood weergegeven de afgelegde zoektocht bij de evacuatie van de patiënt uit OK 9 naar het naast (en centraal) gelegen veilige brandcompartiment.

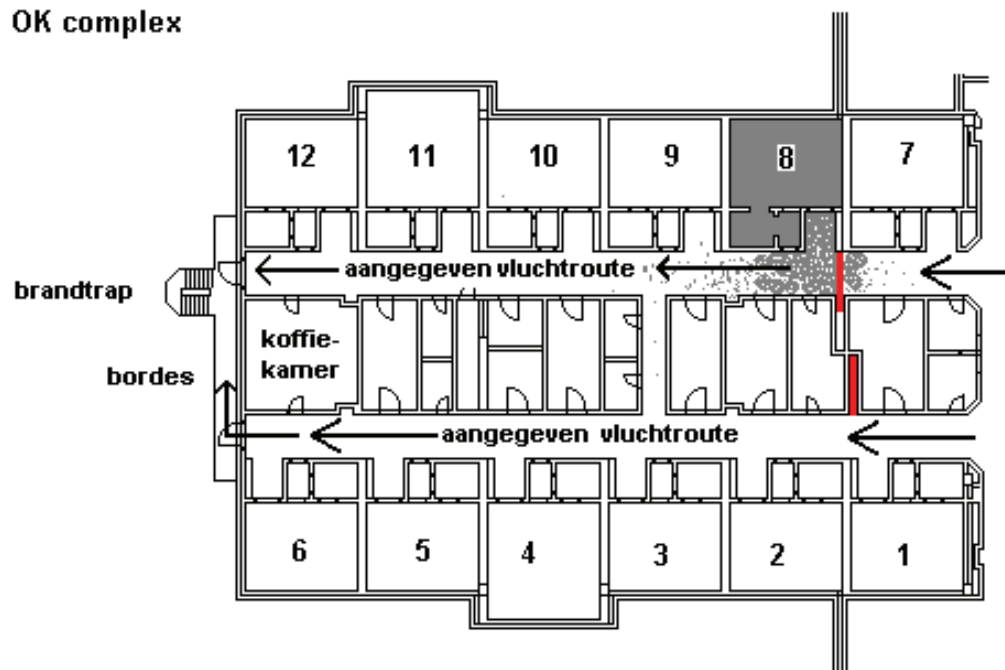
Afbeelding 15

De officieel aangegeven vluchtroute op het OK-complex wees in beide gangen niet naar het centraal gelegen aangrenzende brandcompartiment, maar precies de andere kant op: naar de nooduitgang naast de koffiekamer aan de periferie van het OK-complex.

De aangegeven vluchtroutes wijzen naar de nooduitgangen. Daar is het bordes en de brandtrap buiten. Een niet voor OK-patiënten geschikte route.

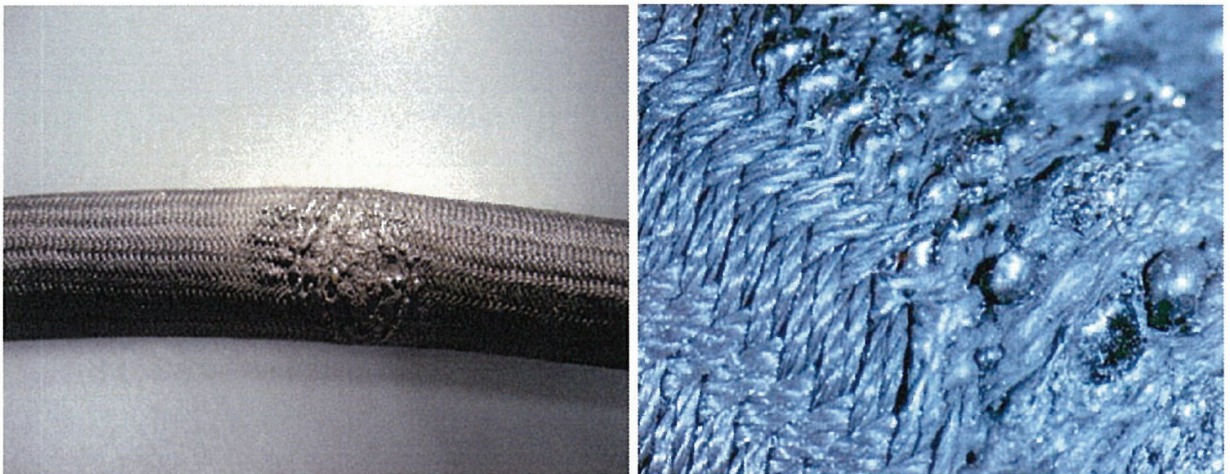
Afbeelding 16

Aan vergelijkbare zuilen onder andere uit de andere operatiekamers van hetzelfde ziekenhuis is in opdracht van het ziekenhuis naar aanleiding van de brand onderzoek verricht door TNO en in onderaanneming door de KEMA. In opdracht van het Openbaar Ministerie is onderzoek verricht door het NFI, waarbij eveneens deskundigen van de KEMA zijn ingeschakeld. Daarbij zijn meerdere gebreken aangetroffen als teken van inadequaat onderhoud <sup>[m],[39]</sup>. Het ging in deze (referentie-)anesthesiezuilen om de volgende gebreken en tekortkomingen: oppervlakkige beschadigingen aan (zuurstof-)gasslangen, lekkende bevestiging van slangen, aanwezigheid van (brandbaar) vuil en stof, loszittende elektrische bedrading en niet goed aangedraaide kabelklemmen waardoor overgangsweerstanden<sup>[m]</sup> warmteontwikkeling kon optreden.<sup>[40]</sup> In één van de zuilen waren de kabelklemmen niet van het originele type en leken dus vervangen. In de daar direct boven gelegen perslucht slang werd een zwakke plek aangetroffen die was ontstaan door warmte-inwerking.<sup>[41]</sup>

**Detail van in referentie-anesthesiezuil aangetroffen door warmte-inwerking beschadigde slang en uitvergroot beschadigde kunststofvezels.**

Manifestaties hiervan zijn lekkende slangaansluitingen, overgangsweerstanden in kabelklemmen door te los zittende elektriciteitsdraden die aantoonbaar tot warmteontwikkeling hebben geleid.<sup>[84]</sup> Een aangetroffen beschadiging van een persluchtslang ten gevolge van warmte-inwerking in één van de zuilen getuigt hiervan.<sup>[85]</sup>

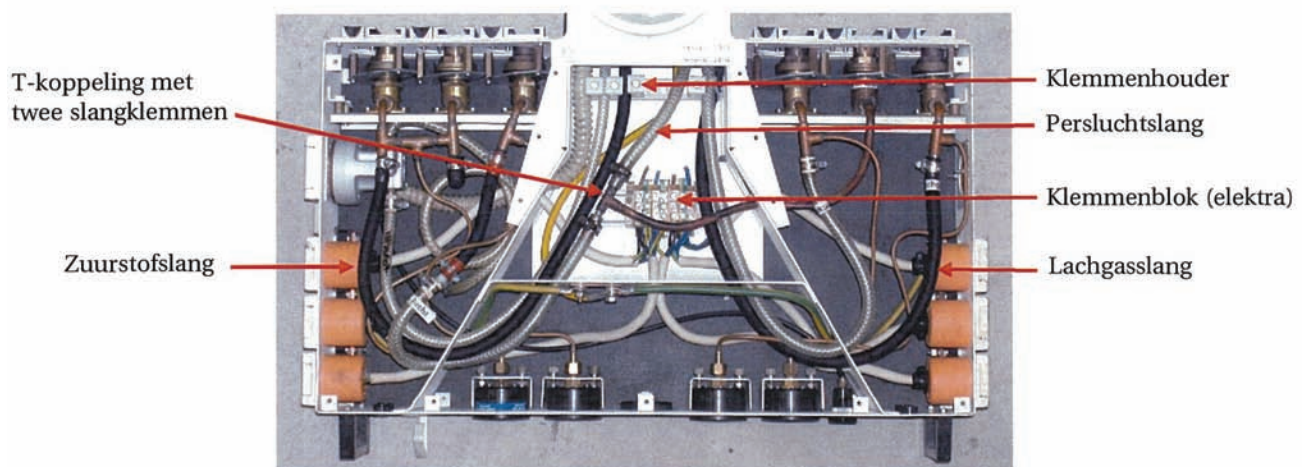
Afbeelding 17

- 1 Het insnijden van de zuurstofslang door de scherpe rand of schroef met braam van een slangklem, aangebracht om de naastgelegen persluchtslang. Ten behoeve van een tweede persluchtaansluiting was deze persluchtslang van een koperen aftakking voorzien.
- 2 Een primaire brand in het elektrische klemmenblok ten gevolge van een combinatie van een verhoogde zuurstofconcentratie en een lokaal verhoogde temperatuur. Er zijn zowel lekkende slangaansluitingen aangetroffen, waardoor een verhoogde zuurstofconcentratie kan ontstaan, als onvoldoende vast zittende elektriciteitsdraden, waardoor bij elektrische stroom een overgangswaerstand in een kabelklem kan ontstaan waarbij warmteontwikkeling optreedt.

**Inwendige bovenkant referentie-anesthesiezuil. De zwart ommantelde zuurstofslang ligt tegen het koperen T-stuk van de persluchtaftakking aan.**

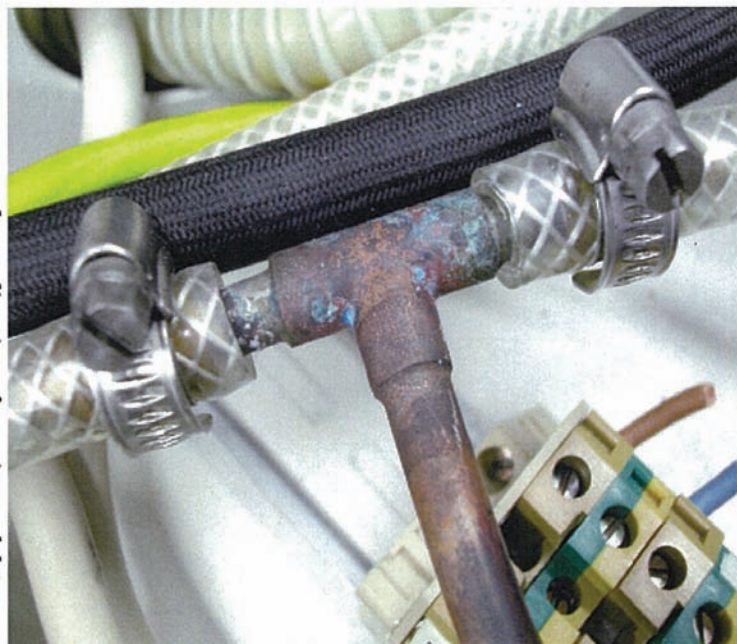
### Afbeelding 18

**Detail van referentie-anesthesiezuil met niet-beweegbaar koperen T-stuk in perslucht-slang, voorzien van slangklemmen en gelegen tegen de bewegelijke zwarte ommantelde zuurstofslang.**

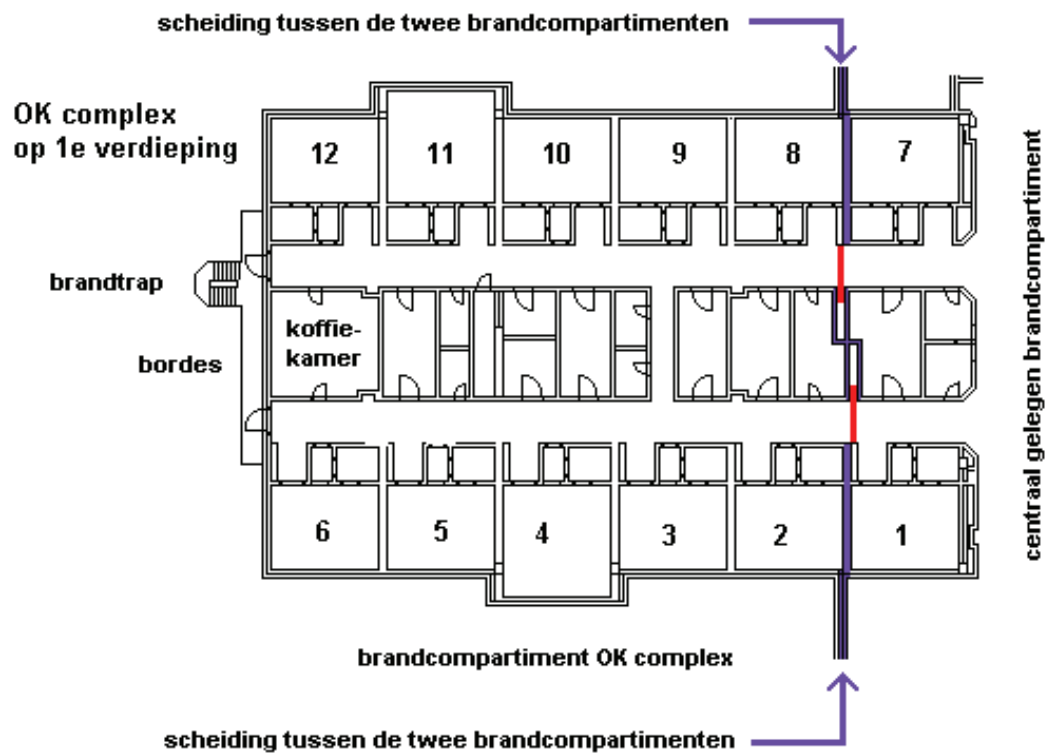
Afbeelding 20

**Wanneer beide brandscheidingsdeuren dicht zijn, is het OK-complex afgescheiden van het naast gelegen centrale brandcompartiment en kan er geen horizontale evacuatie van patiënten plaatsvinden. Er is dan geen andere geschikte vluchtroute voor bedlegerige patiënten.**

Als deze beide deuren zijn gesloten vormt het OK-complex een afgesloten brandcompartiment, waar OK 1 en OK 7 dan buiten vallen, omdat deze in het aangrenzende centrale brandcompartiment vallen. Doordat de branddeuren afzonderlijk aangestuurd worden en bij deze calamiteit de brand tot het subcompartiment OK 8 beperkt is gebleven, en er geen rook de rookmelder bij de branddeur bij OK 1 bereikte, is deze deur niet gesloten geweest.
