**Onderzoek naar aanleiding van de brand  
in operatiekamer 8 van het Twenteborg  
Ziekenhuis te Almelo op 28 september 2006**

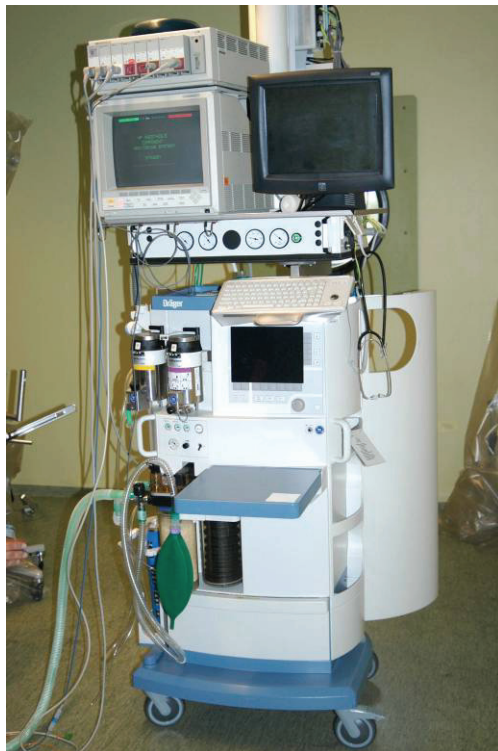
Afbeelding 1

De brand in operatiekamer nummer 8 (OK 8) is ontstaan in het plateau van de anesthesiezuil (merk Dräger, type L DVE C en serienummer 5213). Dit plateau is een horizontaal deel op onderstaande foto – afbeelding 1 – herkenbaar aan de vier ronde gasdrukmetertjes. Op dit plateau staan twee beeldschermen, bewakingsmonitoren. De anesthesiezuil bestaat uit een stalen buis die star aan het plafond is bevestigd en aan de onderkant van de buis een plateau dat beperkt draaibaar is. In dit plateau bevinden zich de diverse afnamepunten en de genoemde gasdrukmetertjes. Het is een koppelstation voor op een operatiekamer benodigde medische gassen, perslucht en elektrische apparatuur. Daarnaast bevat de anesthesiezuil vacuümleidingen voor de afvoer van narcosegassen en het leveren van zuigkracht ten behoeve van het afzuigen van vocht.

**Vergelijkbare anesthesiezuil met daaronder een anesthesietoestel en daar bovenop bewakingsmonitoren uit een ander operatiekamer van het Twenteborg Ziekenhuis dan waar de brand heeft gewoed.**

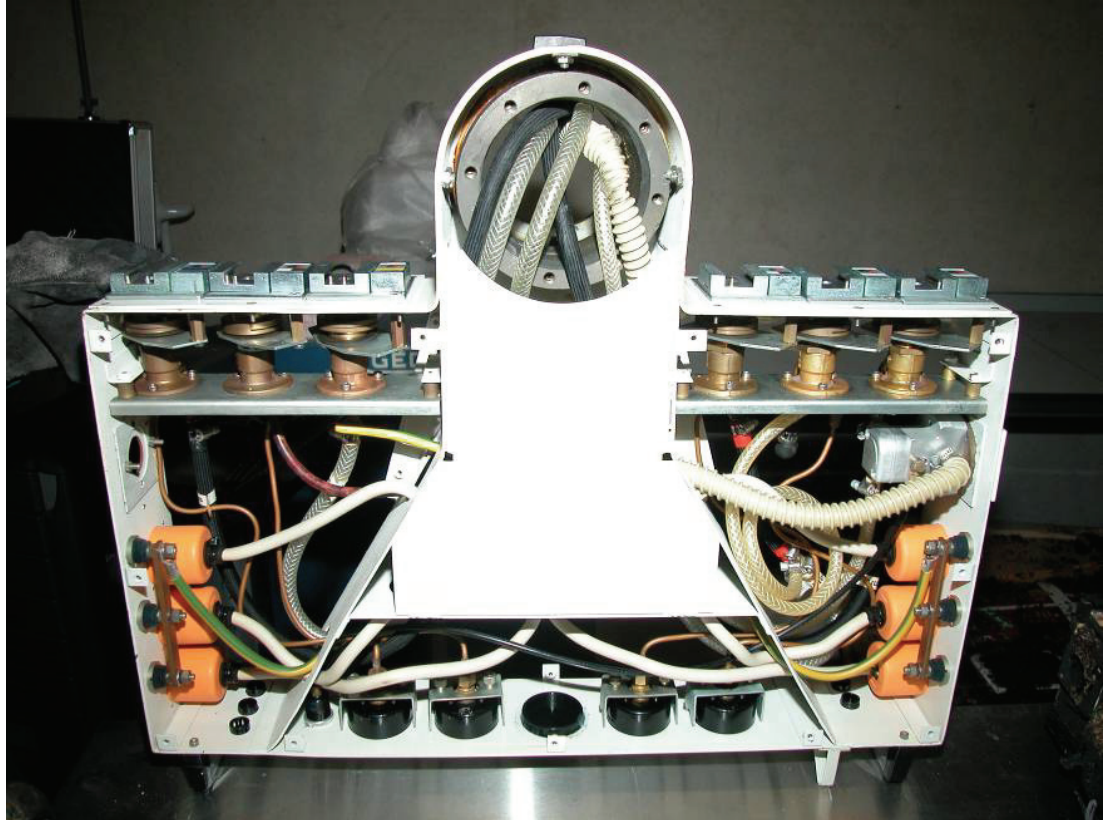
Afbeelding 2

**Referentie-anesthesiezuil gezien vanaf de onderzijde. Trespas- en rubberplaat zijn hier verwijderd.**

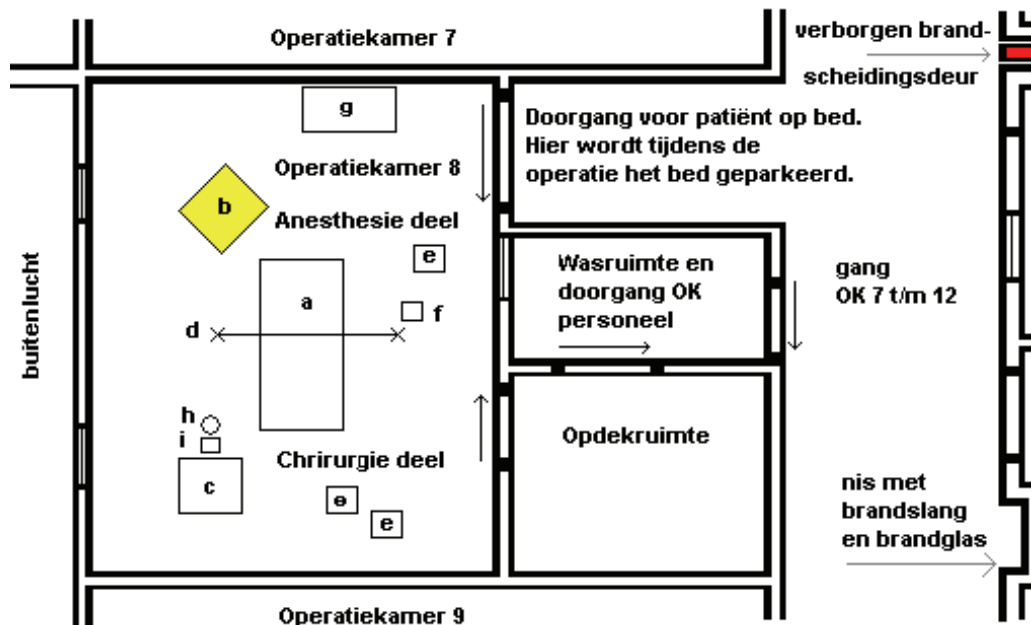
Afbeelding 8

De Ruimtelijke situatie in OK 8 schematisch weergegeven

Voor het wel-zelfredzame personeel bestond een tweede mogelijke vluchtroute: via de gewone smalle deuren van de opdekruimte en het washok naar de gang. (zie afbeelding 8 en 10).

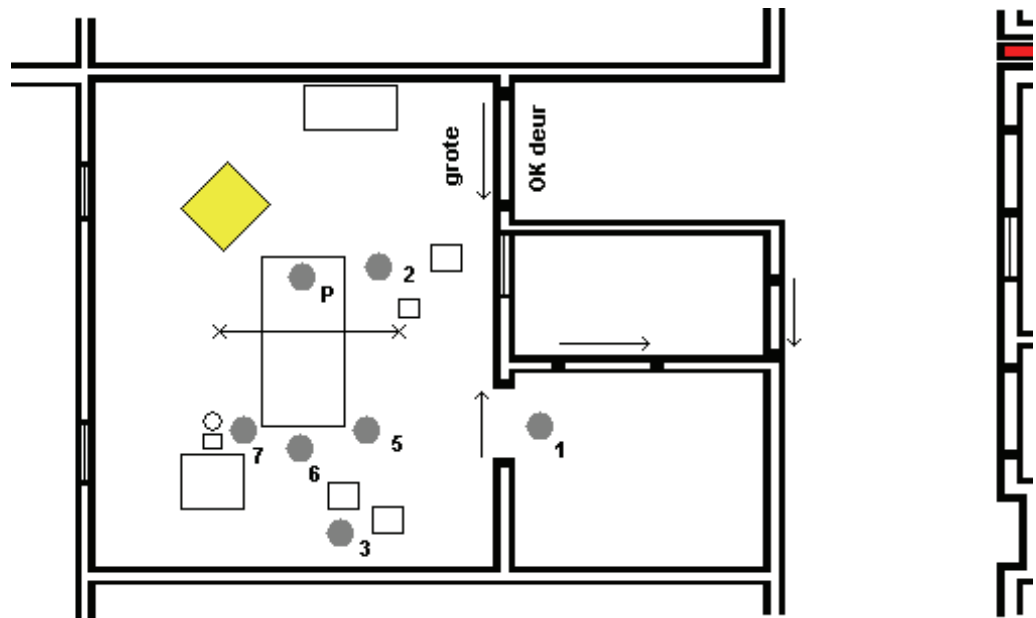
Afbeelding 9

**Schematische weergave van de positie van de mensen in OK 8 tijdens de operatie, op het moment dat het gesis begint. (alleen de positie van de hoofden is weergegeven).**

Leden van de bedrijfshulpverlening die kort daarop arriveerden, hebben bij een van de deuren van de OK nog bekeken of een deur kon worden geopend. Toen één van hen (getuige 11) de deur van de wasruimte op een kier zette, was het ook hem, door de rook die hem onmiddellijk tegemoet kwam, duidelijk dat hier zonder adembescherming en maatregelen ter voorkoming van overslaan van de brand niets tegen kon worden begonnen<sup>[27]</sup>. Ook getuige 17 verklaart de deur naar de wasruimte nog op een kier gezet te hebben, waarna hij tot dezelfde conclusie kwam<sup>[28]</sup>. Later is geconstateerd dat de grote OK-deur (zie afbeelding 9) aangebrand was.

Binnen OK 8 bestond voor de niet-zelfredzame (op dat moment) bedlegerige patiënte maar één mogelijke route om de OK te verlaten: via de grote toegangsdeur (zie afbeelding 9), waardoor zij ook met bed en al naar binnen was gereden. Daartoe

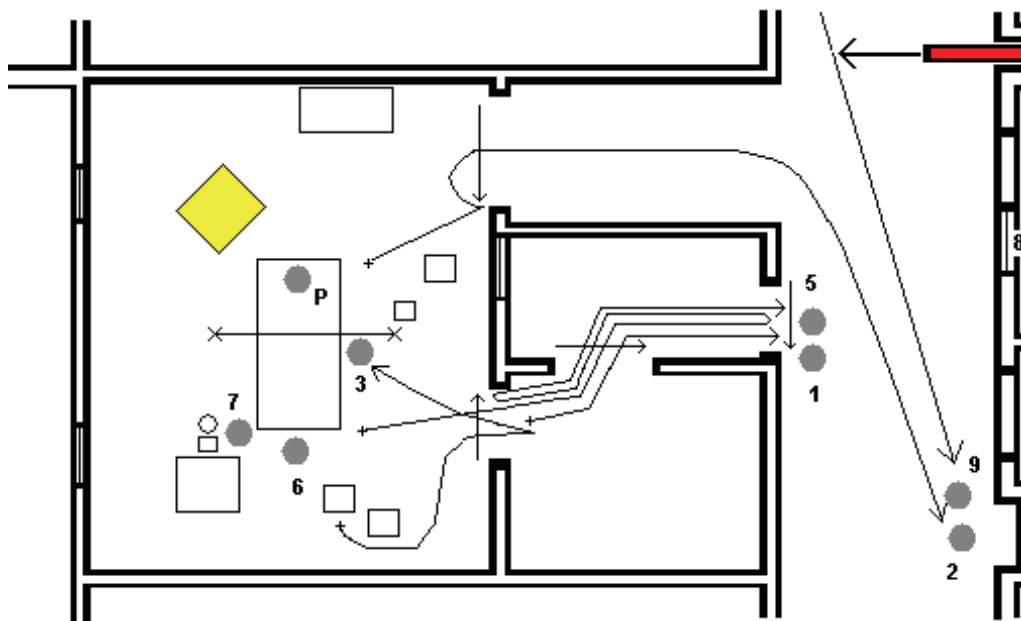
Afbeelding 10

### Schematische weergave van de bewegingen tijdens het begin van de brand

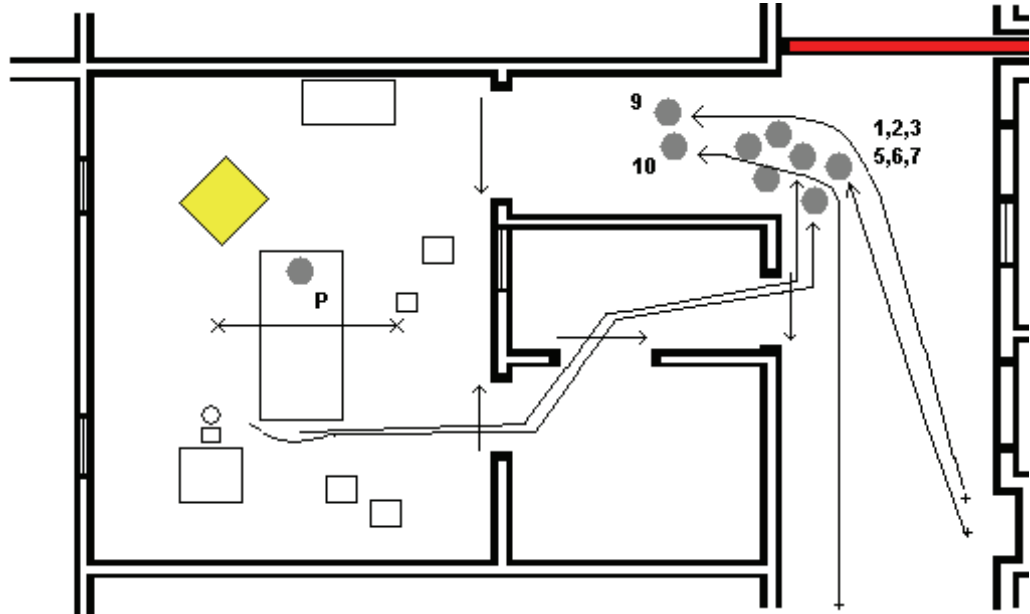
Afbeelding 11

### Schematische weergaven van de bewegingen en posities vlak voor het sluiten van de deuren van de OK 8

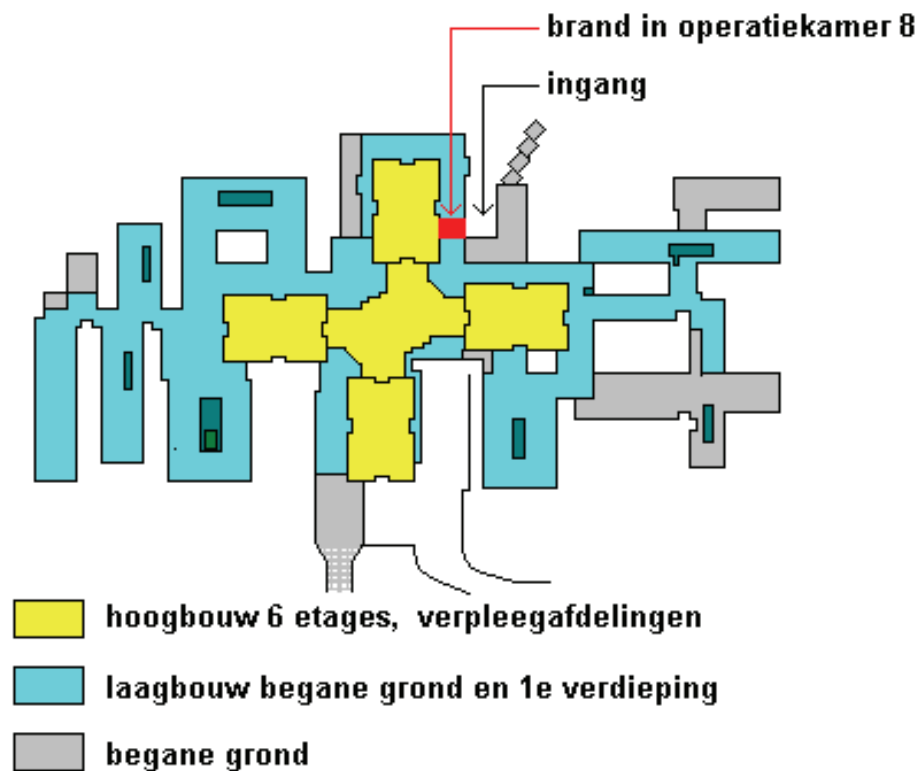
Afbeelding 19

**Schematische weergave van de verpleegafdelingen in de hoogbouw (geel) ten opzichte van de brand (rood) op de eerste verdieping (blauw).**
